Dokumentation Untersuchung und Restaurierung Titel: Maria Mendig Kath. Kirchengemeinde Autor: Katrin Etringer Dokumentationsnr.: Sk 4-24

Aus dem Bestand der katholischen Pfarrkirche St. Cyriakus zu Mendig wurde eine Marienplastik aus der Werkstatt *Mayersche Hofkunst München*¹ restauriert. Dabei ging es grundsätzlich um die Konservierung und Restaurierung der polychromen Oberfläche der Plastik.

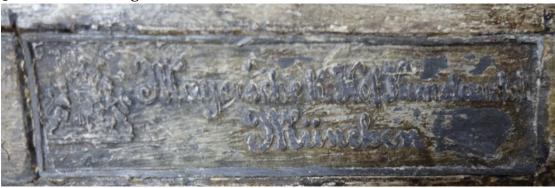
Figure 1: Firmenmarke Rückseite Plinth

"Massa" nach dem Rezept der Mayerschen Hofkunstanstalt aus dem 19. Jahrhundert. m Jahre 1847 gründete Joseph Gabriel Mayer die Kunstanstalt mit dem "Privilegium seiner königlichen Majestät" für die von ihm erfundene "Massa", **eine Masse aus Ton und zerriebenem Stein, die sich für die Formung von Skulpturen eignete**. (gefunden im Internet)

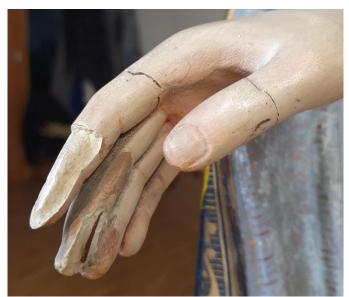
Zur Massa: allgemein guter Zustand: lediglich Finger gebrochen, kleines Stück fehlt, Kleinere Ausbrüche an Kanten der Plinthe.

Figure 2: rechte Hand der Maria, Finger gebrochen, Teil des Zeigefingers fehlend. VZ

- Verleimung der Massa
- Kittung der Risse und Fehlstellen mit Vergoldermasse (Hautleim, Champagnerkreide, Zellstoff, Leinöl)
- Auftrag einer Leimlösche auf Kittungen Retusche der Inkarnate und farbigen Bereiche mit Gouache-Farbe

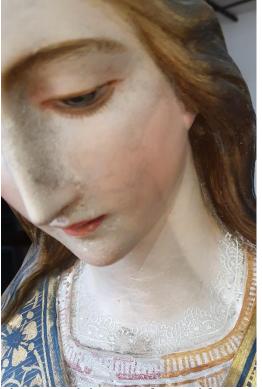
Insgesamt stark verrußte Oberfläche, dadurch ist vor allem das Inkarnat sowie das Weiß des Kleides der Maria betroffen in seiner Wirkung.

Figure 3: Reinigungsprobe Bereich Inkarnat, Detail Kopf der Maria, ZZ.

- Feuchte Oberflächenreinigung mit einem Gemisch aus Benzinen und Tensiden
- Festigung der losen Fassung mit einem 5-prozentigen Hautleim und Methocel, Applikation mit Pinsel und Niederlegen mittels Heizspatel.

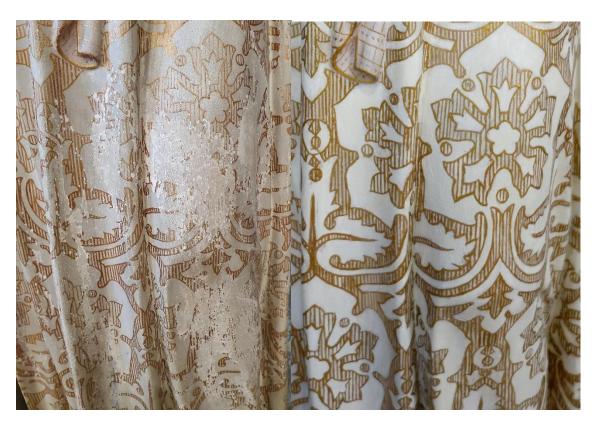
Vorher und nachher im Detail

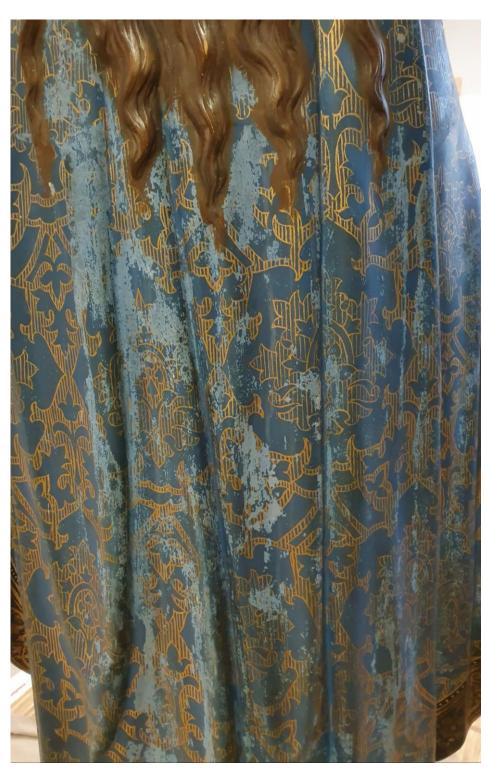
Insgesamt befindet sich die farbige Fassung in einem mittelmäßigen Zustand. Durch klimatisch ungünstige Bedingungen ist es zum Abblättern und teilweise kompletten Fassungsverlust in einzelnen Bereichen gekommen, vor allem an der Rückseite (Mantel) ist die Fassung stark geschädigt und die Ablesbarkeit des filigranen Musters nicht mehr gegeben. Hier kam es sicherlich durch Feuchtigkeit, Standfläche zur

Wand hin zu diesen Schäden, zusätzlich haben mechanischer Abrieb zum ausgeprägten Schadensbild beigetragen.

Figure 4: Mantelrückseite vor Restaurierung, Detail.

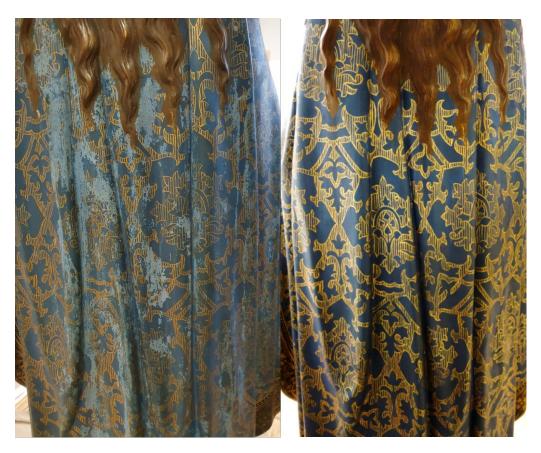
Figure 5: Mantelrückseite vorher- nachher, Detail der Plastik.

- Retusche der feinen Ornamentik wie folgt: Vorlage des Untergrundtons mit Studio-Acryl, Aufzeichnen der fehlenden Ornamentik in feinen Linien mit dünnem Pinsel mit Studioacryl in Gelb, anschließend Retusche mit Bronzepulver, gebunden in Studio-Acrylmedium

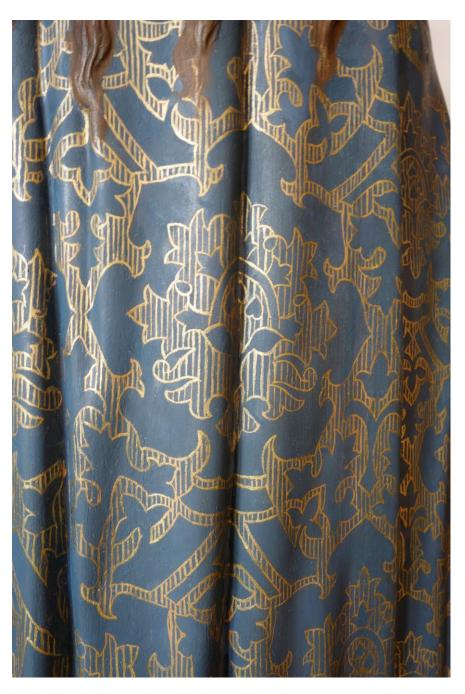
Figure 6: Detail des Mantels, Detail

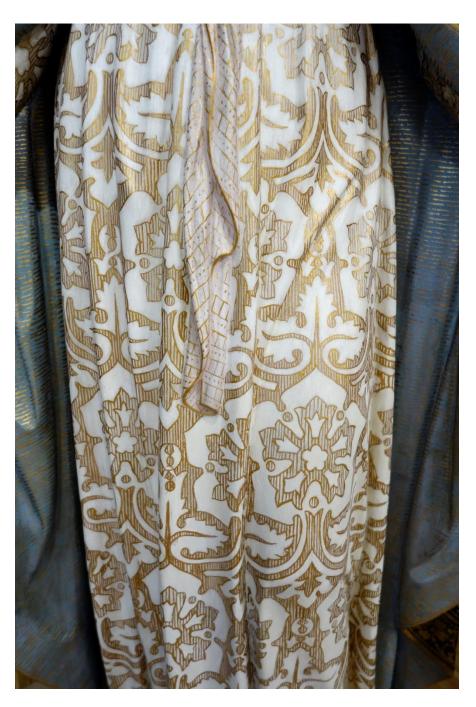
Figure 7: Detail Kleid nach Restaurierung.

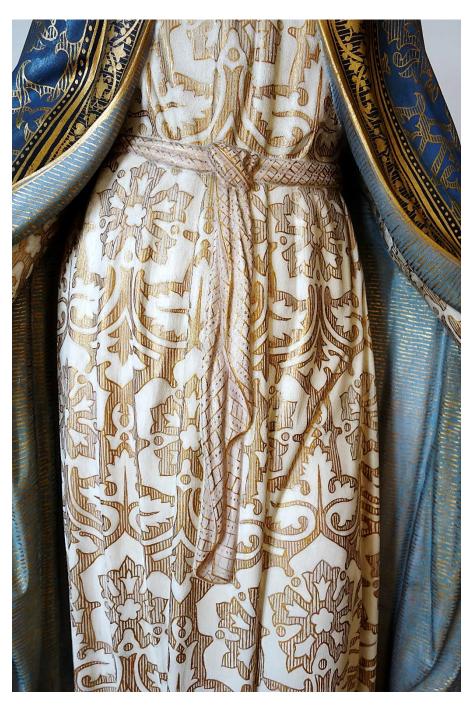
Figure 8: Detail nach Restaurierung

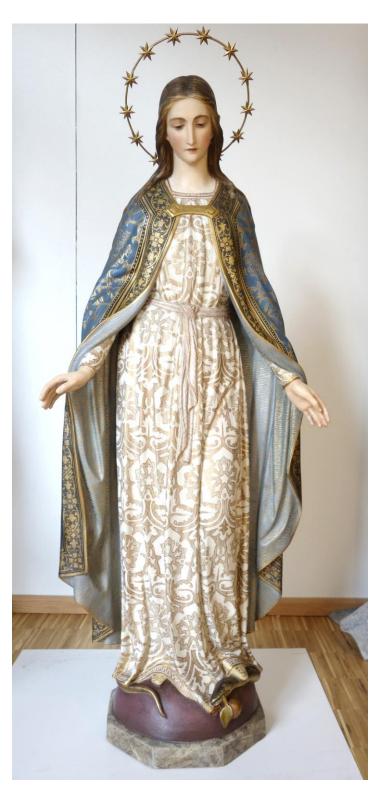
Figure 9: Muttergottes nach Restaurierung, Vorderseite.

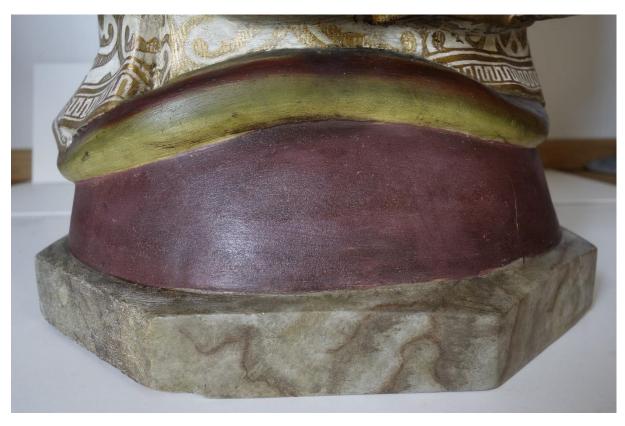
Figure 10: Detail der Plinthe nach der Retusche, die Marmorierung wurde passend ergänzt.

- Rekonstruktion der Plinthe mit Marmorierung in Studio-Acryl mit Lasuren in Mussini-Harzfarben
- 7. Für die Restaurierung verwendete Materialien
- Hautleim der Firma Eytzinger
